# COMUNE DI OVIGLIO (AL), CORTINA MURARIA IN LATERIZI DI PROPRIETÀ COMUNALE SU VIA A. VOLTA E VIA C. BATTISTI RESTITUZIONE GRAFICA MEDIANTE ORTOFOTO DELLA MURATURA ESTERNA (VIA VOLTA E BATTISTI) CON MAPPATURA DEI DEGRADI

TAV.  
3

PROGETTO DEFINITIVO/ESECUTIVO DI RESTAURO CONSERVATIVO  
DELLA CORTINA MURARIA IN LATERIZI DI PROPRIETÀ COMUNALE  
da Via A. Volta a Via C. Battisti (lato esterno ed interno)

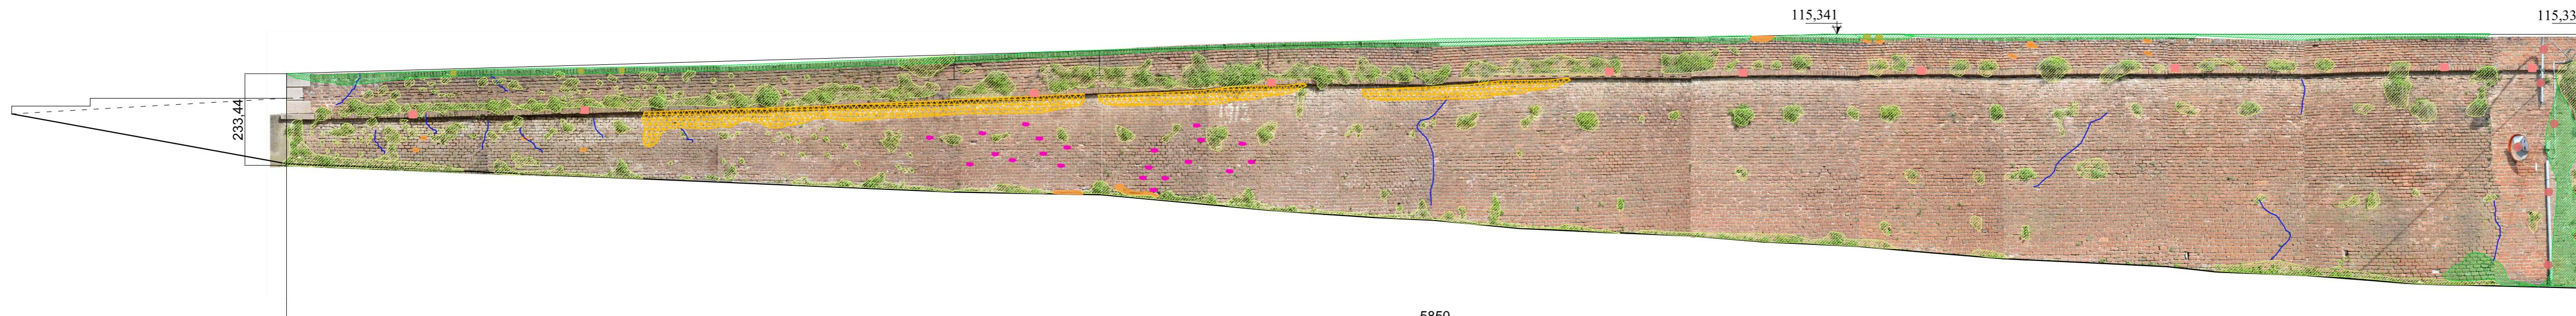
## PROSPETTO SU VIA ALESSANDRO VOLTA TRATTO MURARIO A-B scala 1:100

SUL PROSPETTO DI VIA ALESSANDRO VOLTA LE PRINCIPALI CAUSE DI DEGRADO SONO DOVUTE ALL'AZIONE COMBINATA DEGLI AGENTI ATMOSFERICI: L'ACQUA NELLE SUE DIVERSE MANIFESTAZIONI (PIOGGIA BATTENTE, UMIDITÀ DI RISALITA E DI DISCESA...), IL VENTO E LA SUA AZIONE EROSIVA, GLI SBALZI TERMOIGROMETRICI (FENOMENI DI GELO E DISGELO) E GLI AGENTI INQUINANTI CONTENUTI NELL'ATMOSFERA. TUTTO QUESTO LATO E' DIFFUSAMENTE COPERTO DA PATINA BIOLOGICA (MUSCHI, LICHENI) E DA FORME DI VEGETAZIONE INFESTANTE PIÙ CONCENTRATA IN CORRISPONDENZA DELLA FASCIA MARCAPIANO E DELLE PARTI ALTE E BASSE. SONO ANCHE VISIBILI DIVERSE ZONE TRATTATE IN OCCASIONE DI PRECEDENTI AZIONI MANUTENTIVE IN MANIERA POCO CONSERVATIVA E CON MATERIALI SCARSAMENTE COMPATIBILI CON IL SUPPORTO CHE RISULTANO GIA' MOLTO DEGRADATI.

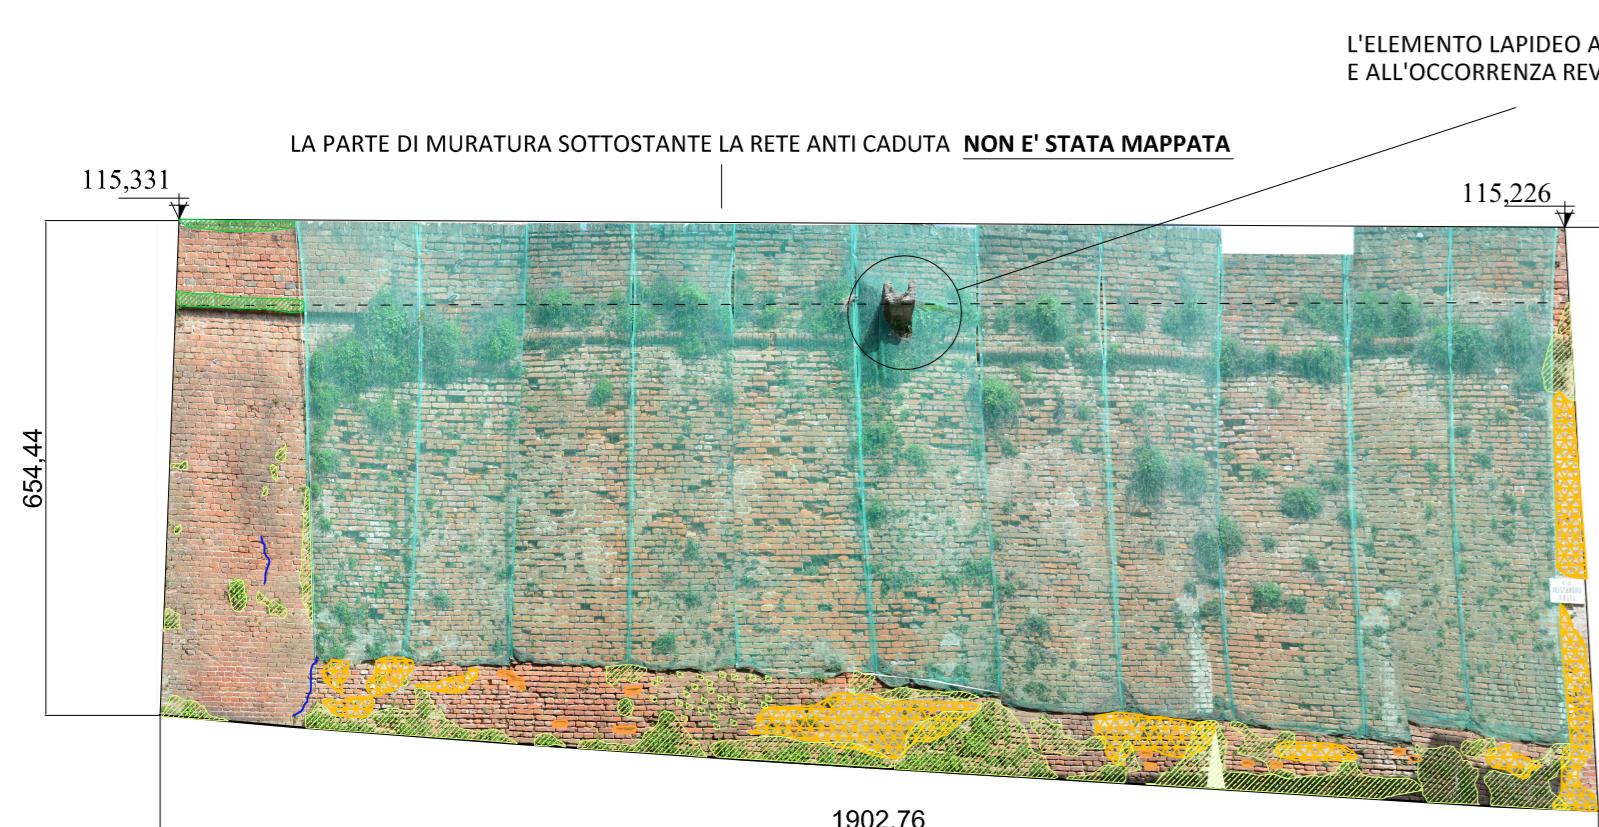
## PROSPETTO SU VIA ALESSANDRO VOLTA TRATTO MURARIO B-C scala 1:100

LA PARTE TERMINALE DEL MURO SU VIA ALESSANDRO VOLTA SI PRESENTA COPERTA DA UNA RETE VERDE ANTI CADUTA POSTA IN OPERA ALCUNI ANNI FA DA PARTE DEL COMUNE ALLO SCOPO DI SCONGIURARE POSSIBILI DISTACCHI DI DETRITI O PORZIONI DI ELEMENTI LATERIZI SULLA PUBBLICA VIA: QUESTA PORZIONE DI MURATURA E' QUELLA CHE VERSA IN PEGGIORE STATO DI CONSERVAZIONE.

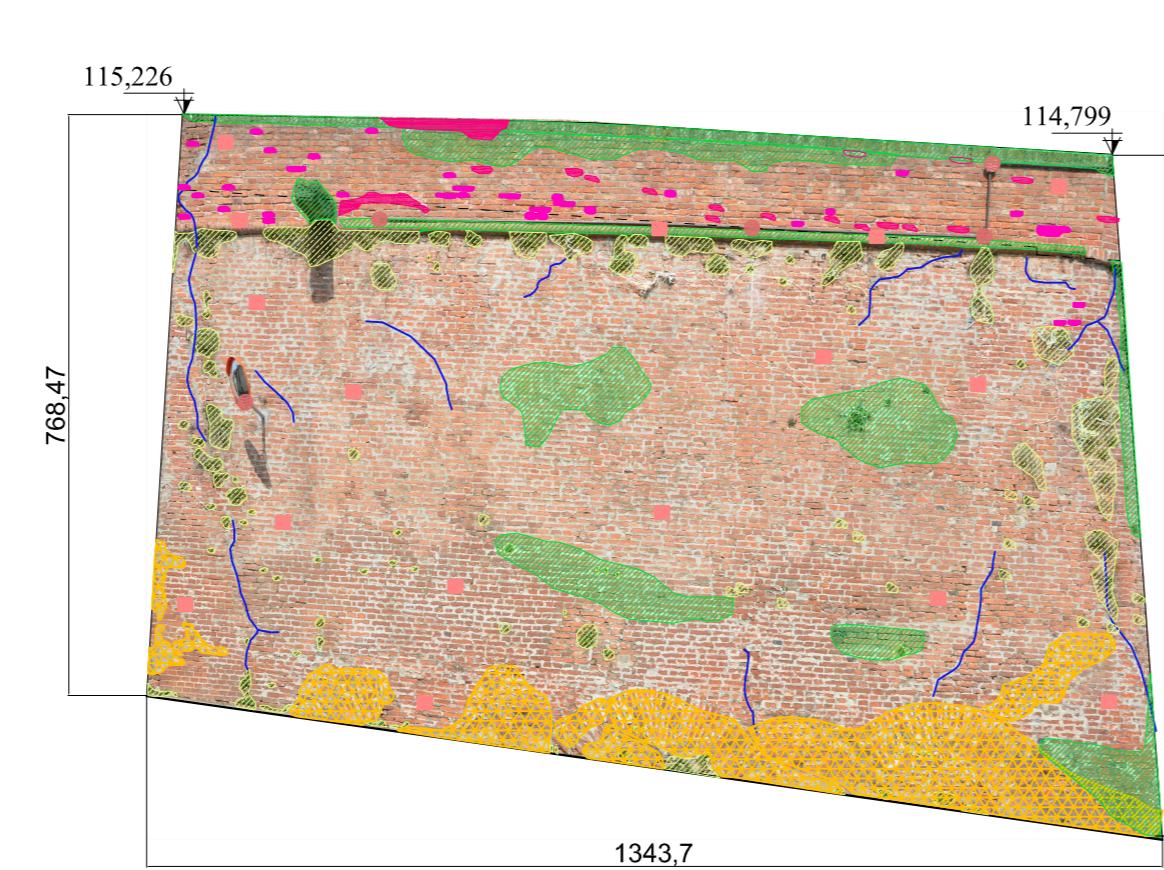
## PROSPETTO SU VIA CESARE BATTISTI TRATTO MURARIO C-D scala 1:100

ANCHE LA MURATURA SU VIA CESARE BATTISTI VERSA IN PESSIMO STATO DI CONSERVAZIONE E PALESA LE MEDESIME FORME DI DEGRADO GIA' SEGNALATE SU VIA VOLTA CUI DEVONO AGGIUNGERSI LA PRESENZA DI FESSURAZIONI DI DIVERSA ENTITÀ E DI PRECEDENTI INTERVENTI MANUTENTIVI ESEGUITI IN MANIERA INCONGRUA E CON MATERIALI INADEGUATI

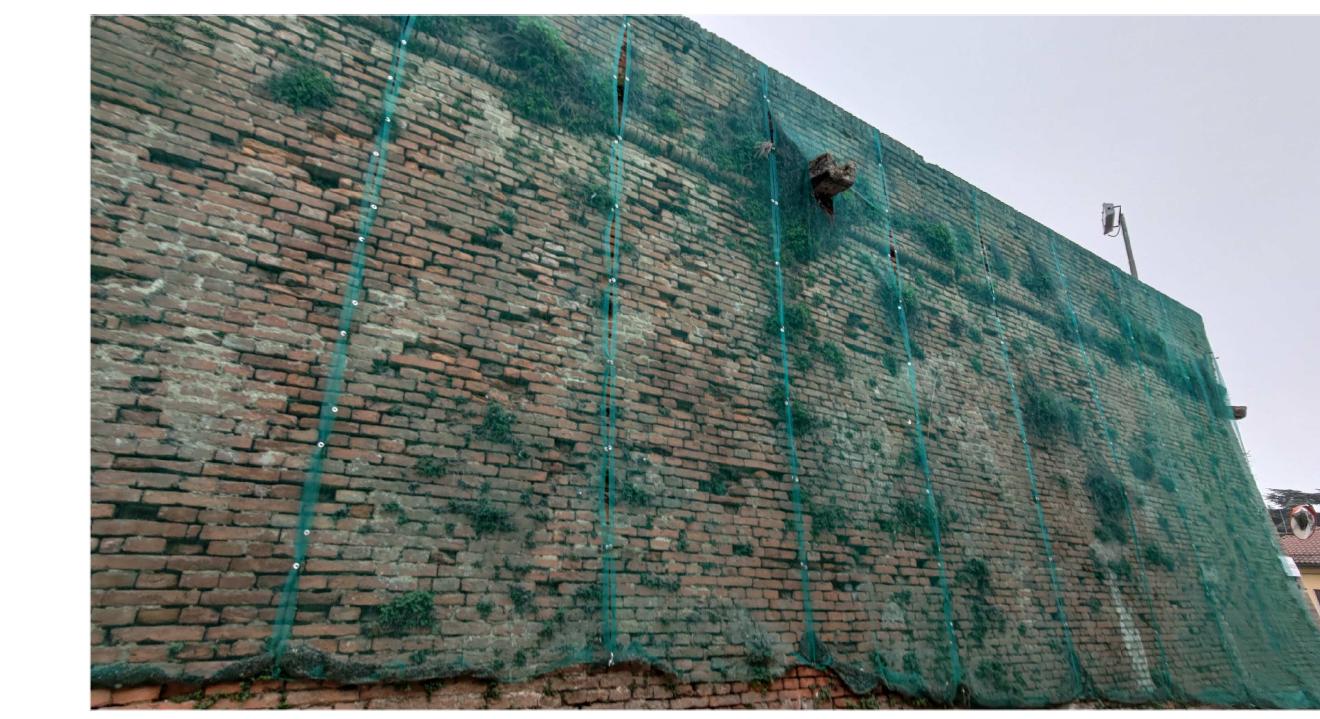
PARTICOLARE DEL PROSPETTO SU VIA ALESSANDRO VOLTA TRATTO MURARIO B-C COPERTO DA TELO VERDE ANTICADUTA
