## COMUNE DI OVIGLIO - PROVINCIA DI ALESSANDRIA

### PROGETTO DEFINITIVO/ESECUTIVO DI RESTAURO CONSERVATIVO DELLA CORTINA MURARIA IN LATERIZI (DI PROPRIETÀ COMUNALE)

*Da Via Alessandro Volta a Via Cesare Battisti (lato esterno ed interno)*

#### 01. RELAZIONE STORICO-ARTISTICA

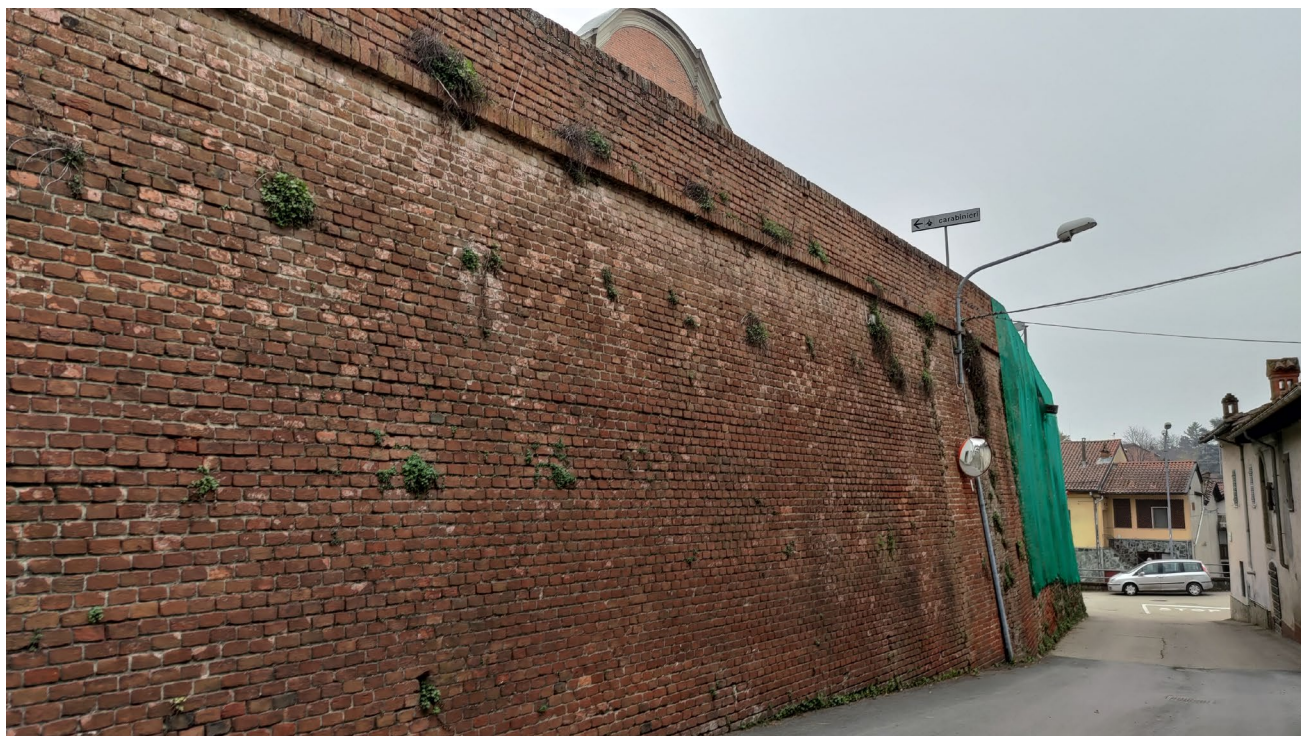
L'analisi ravvicinata della superficie materica in laterizio ha evidenziato forme di degrado principalmente riconducibili all'azione degli agenti atmosferici con una accentuazione dei fenomeni

di erosione spesso associati alla polverizzazione del mattone, in più punti interessato dalla caduta spontanea del materiale sotto forma di polvere o granuli.

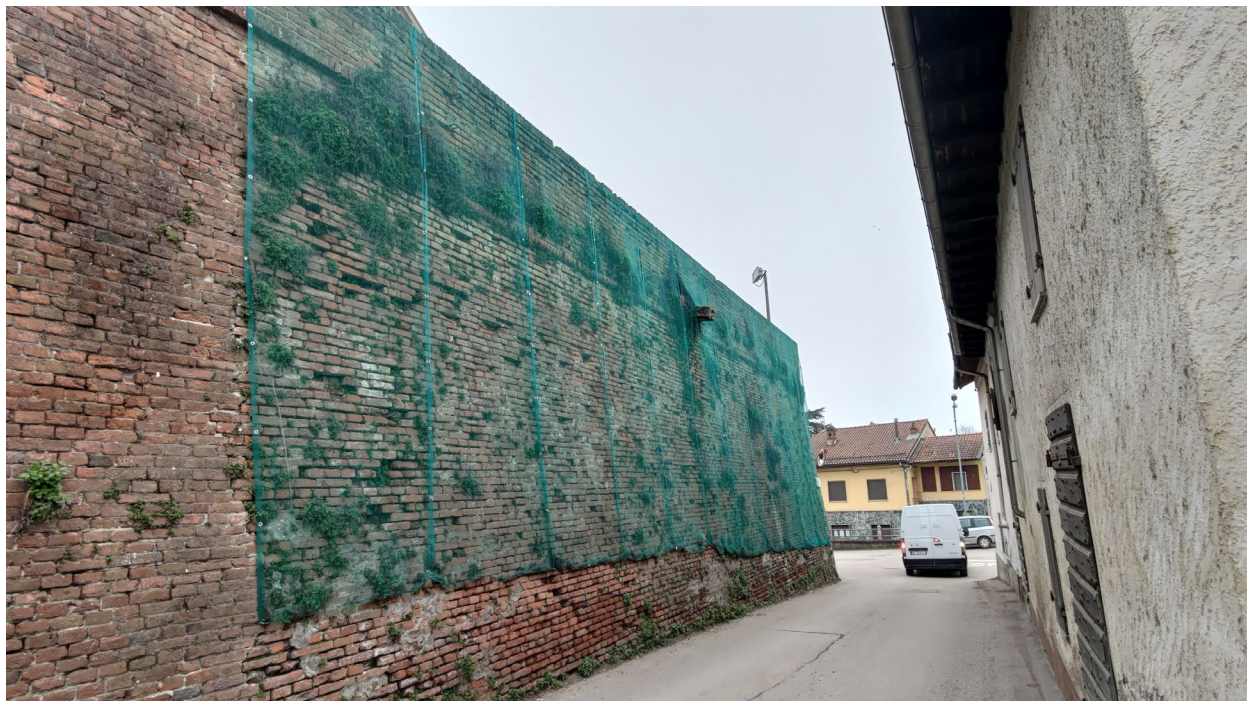
La parte terminale del muro su Via Alessandro Volta è coperta da una rete verde anti caduta posta in opera diversi anni fa dal Comune allo scopo di scongiurare il possibile distacco di detriti o piccole porzioni di mattone sul suolo pubblico: questa è la porzione di muratura che versa in peggiore stato di conservazione.

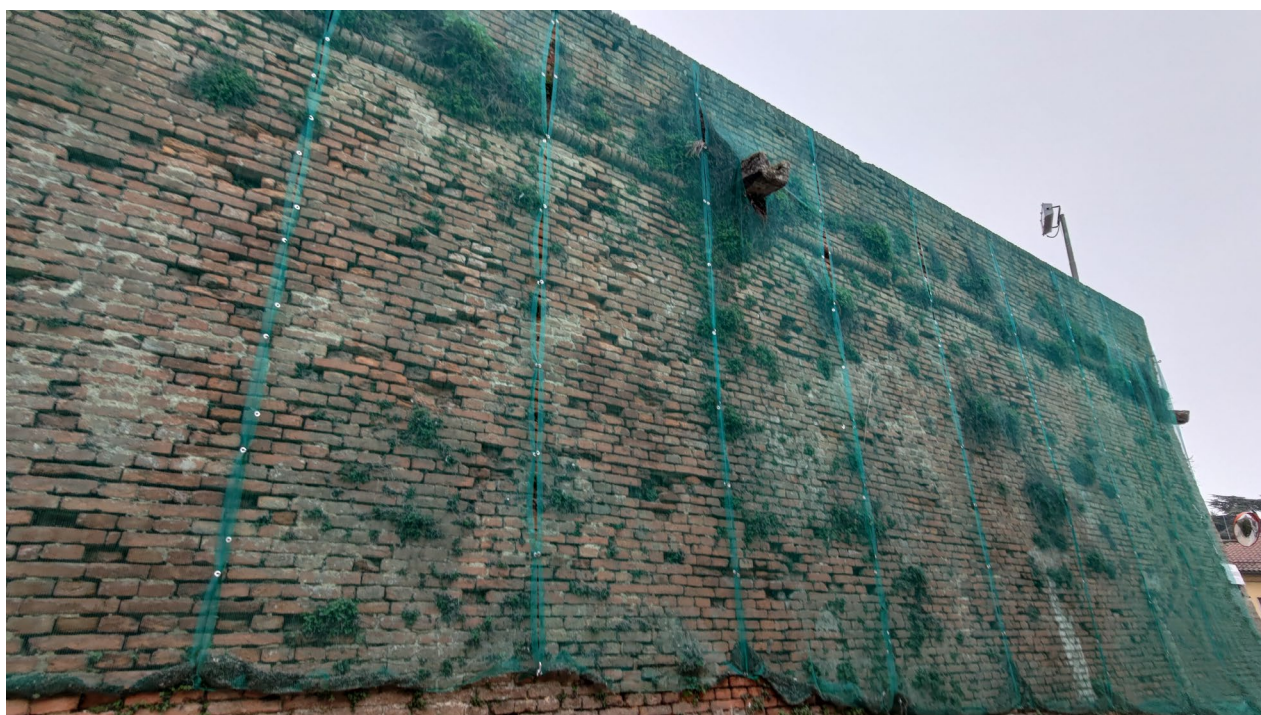
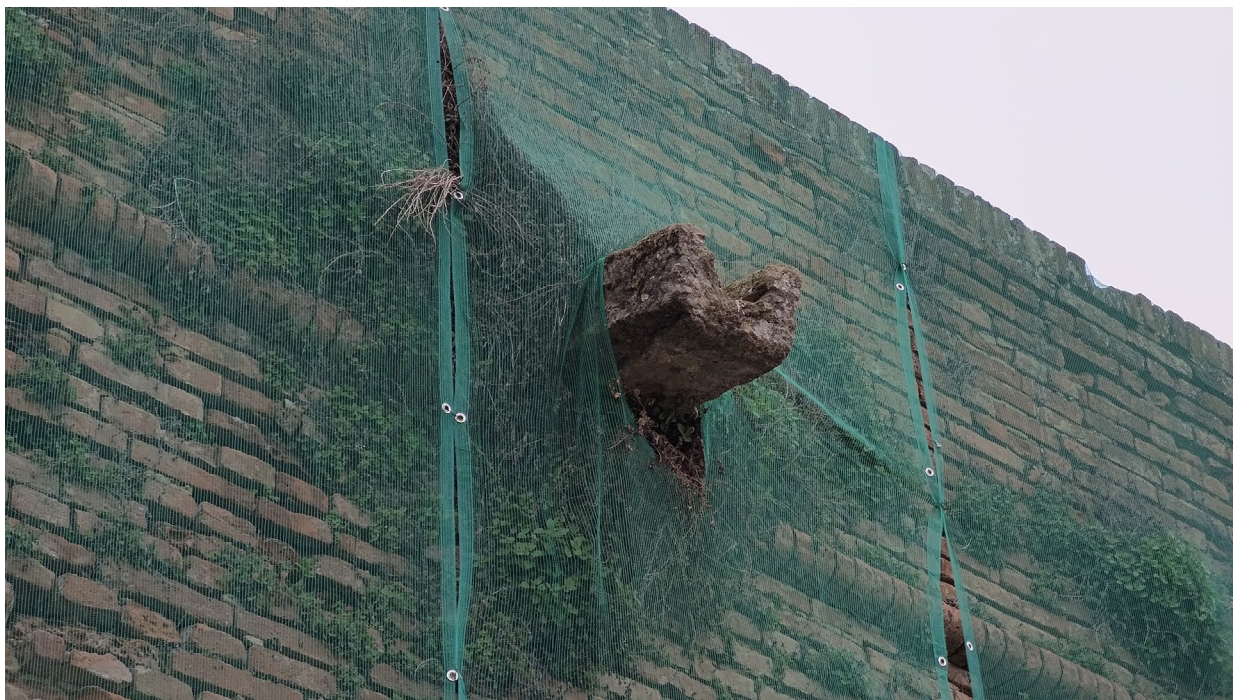
La muratura sotto la rete è molto compromessa, le stilature tra i giunti di malta sono pressoché assenti e ciò ha favorito il proliferare della vegetazione infestante con conseguente perdita di molti elementi laterizi che in fase di intervento occorrerà integrare con operazioni puntuali cuci-scuci e con sigillature ed iniezioni consolidanti allo scopo di restituire continuità al paramento murario.

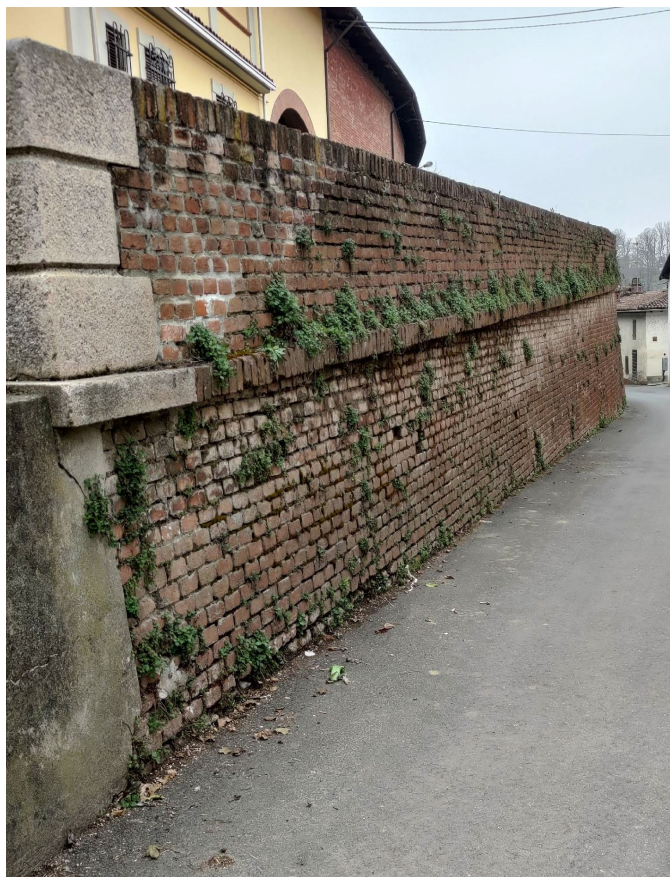
Tutta la parte bassa della muratura palesa le forme di degrado già descritte oltre alla presenza di stilature grossolane realizzate in cemento in occasione di precedenti interventi e che oggi si presentano molto degradate.

Il lato interno della muratura su Via Volta presenta le stesse forme di degrado rilevate sul lato esterno su strada.

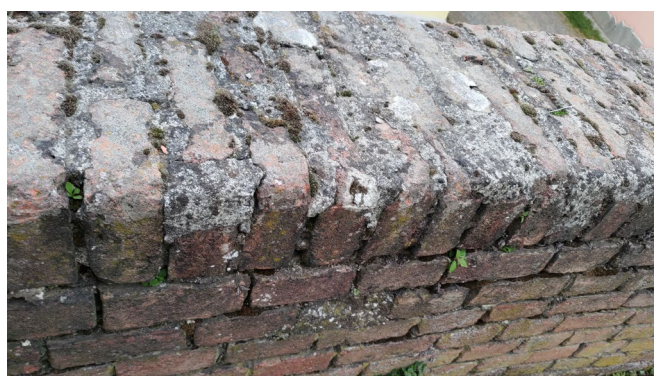
Oltre ad una presenza diffusa di vegetazione infestante e di patina biologica con progressiva erosione degli elementi laterizi sono visibili numerose colonizzazioni biologiche principalmente di muschi e licheni in modo particolare in corrispondenza della parte sommitale della muratura (corrimano).

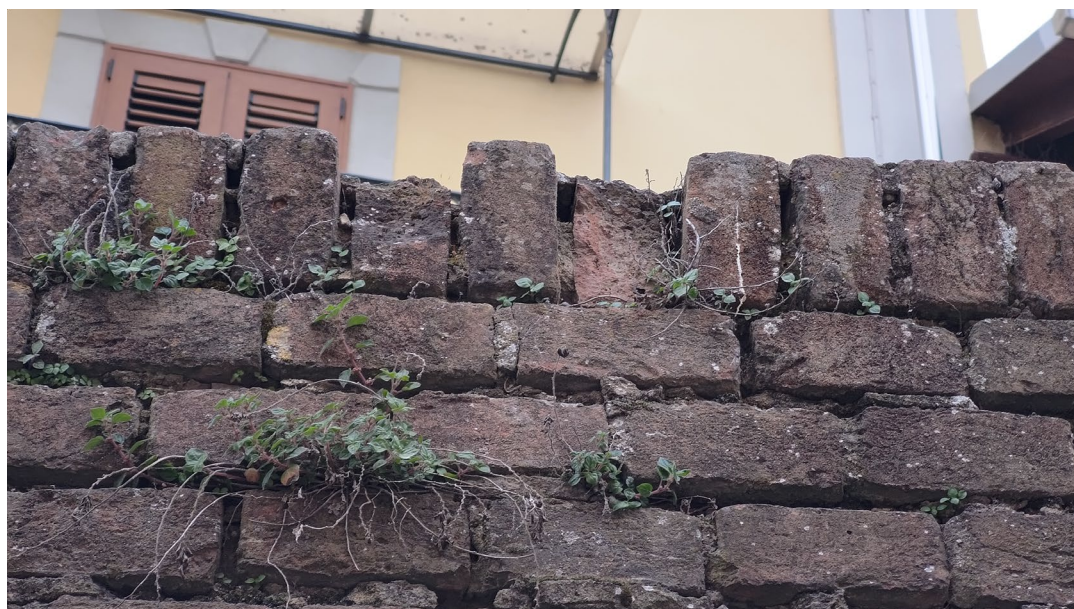
Il conseguente biodeterioramento dei laterizi è ascrivibile a differenti tipi di processi di tipo fisico-meccanico (disgregazione, sviluppo di microfratture, distruzione del substrato da parte dei microorganismi) e chimici (decomposizione e trasformazione del substrato) questi processi avvengono generalmente insieme.

Sono, inoltre, visibili mancanze di singoli elementi che favoriscono il deposito delle spore nei vacui e che, di conseguenza, favoriscono il proliferare della vegetazione infestante.

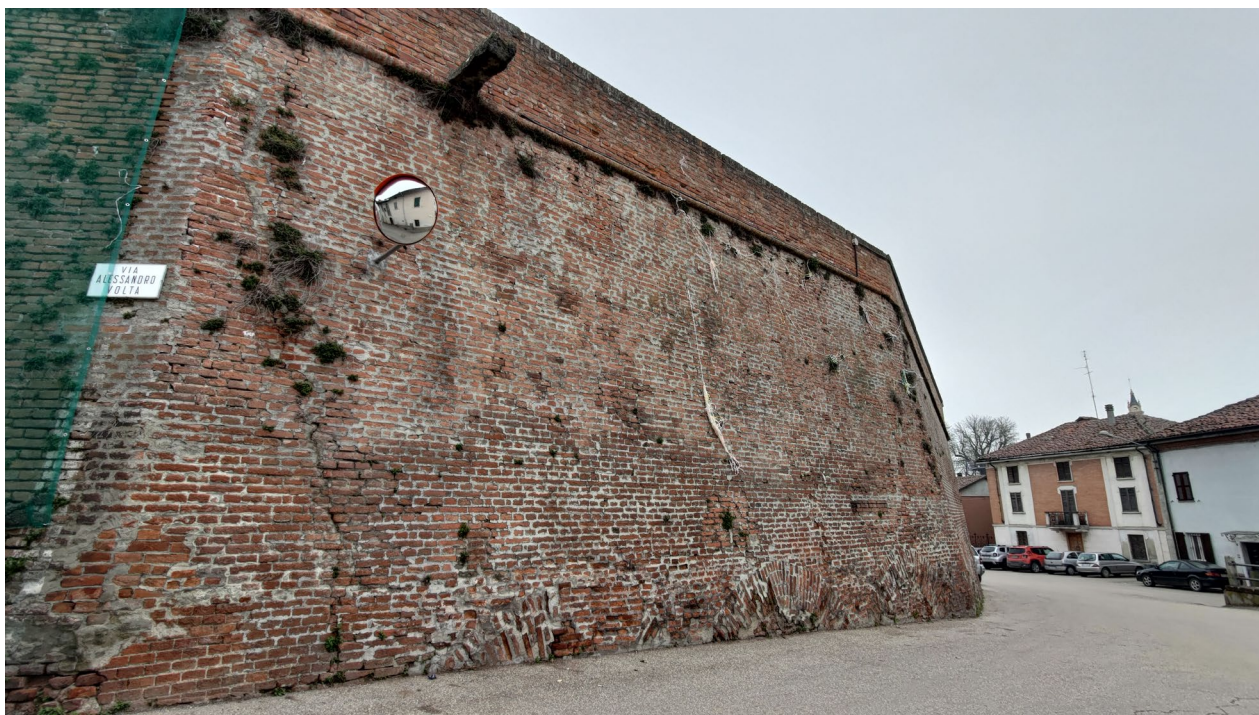
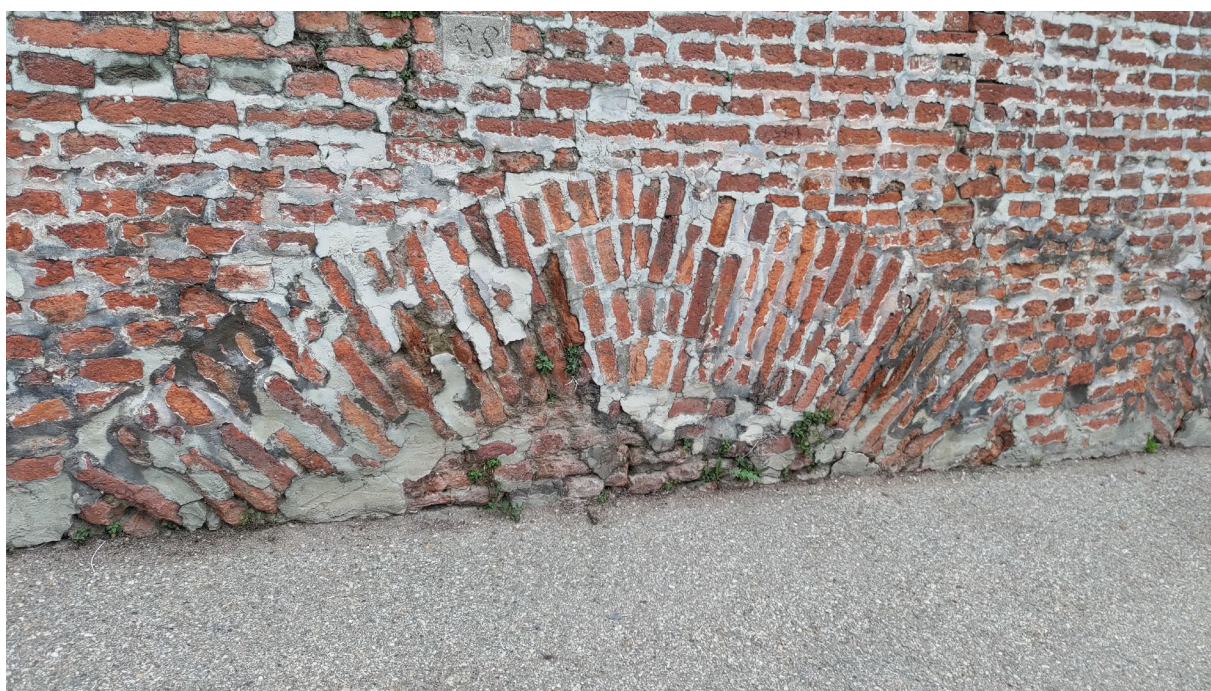
Anche la muratura su Via Cesare Battisti versa in pessimo stato di conservazione e palesa le medesime forme di degrado già segnalate su Via Volta cui devono aggiungersi la presenza di lesioni e gravi discontinuità murarie che dovranno essere adeguatamente consolidate e risarcite in fase di intervento. Sono presenti in maniera diffusa risarciture e stilature cementizie effettuate in maniera incongrua e già molto degradate che contribuiscono a peggiorare il livello conservativo della cortina muraria.

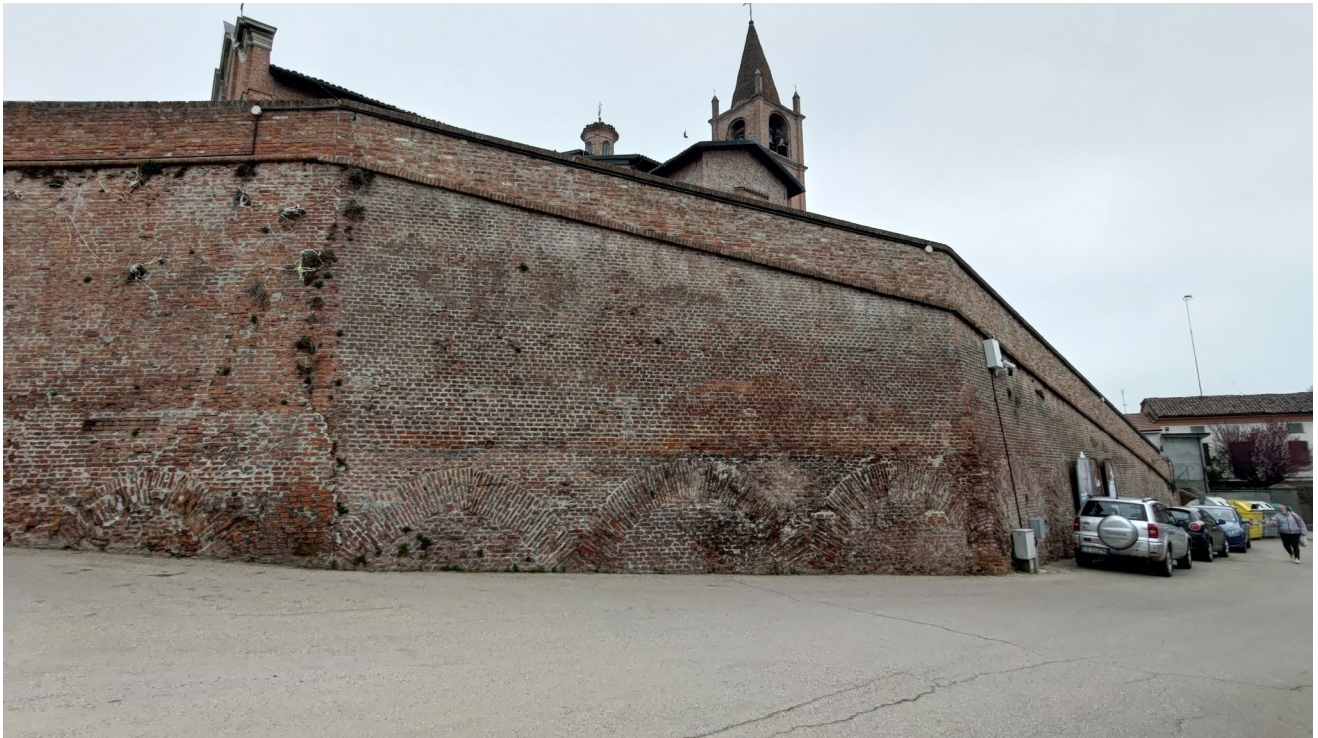
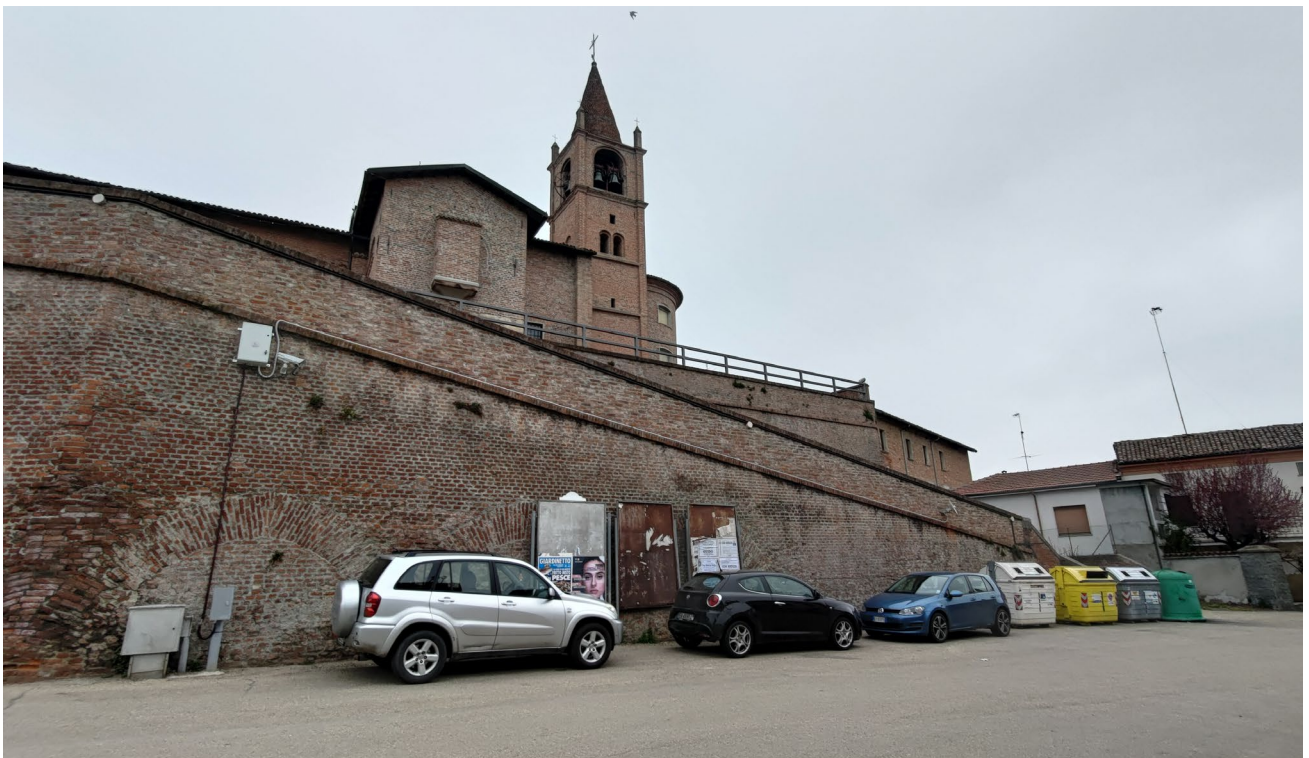
Tutta questa porzione di muratura è anche diffusamente interessata da croste nere e patina biologica con conseguente perdita del disegno originario che in corrispondenza di tutta la parte bassa è caratterizzato da un interessante sistema di archi di scarico che in fase di intervento andranno valorizzati e resi più visibili.

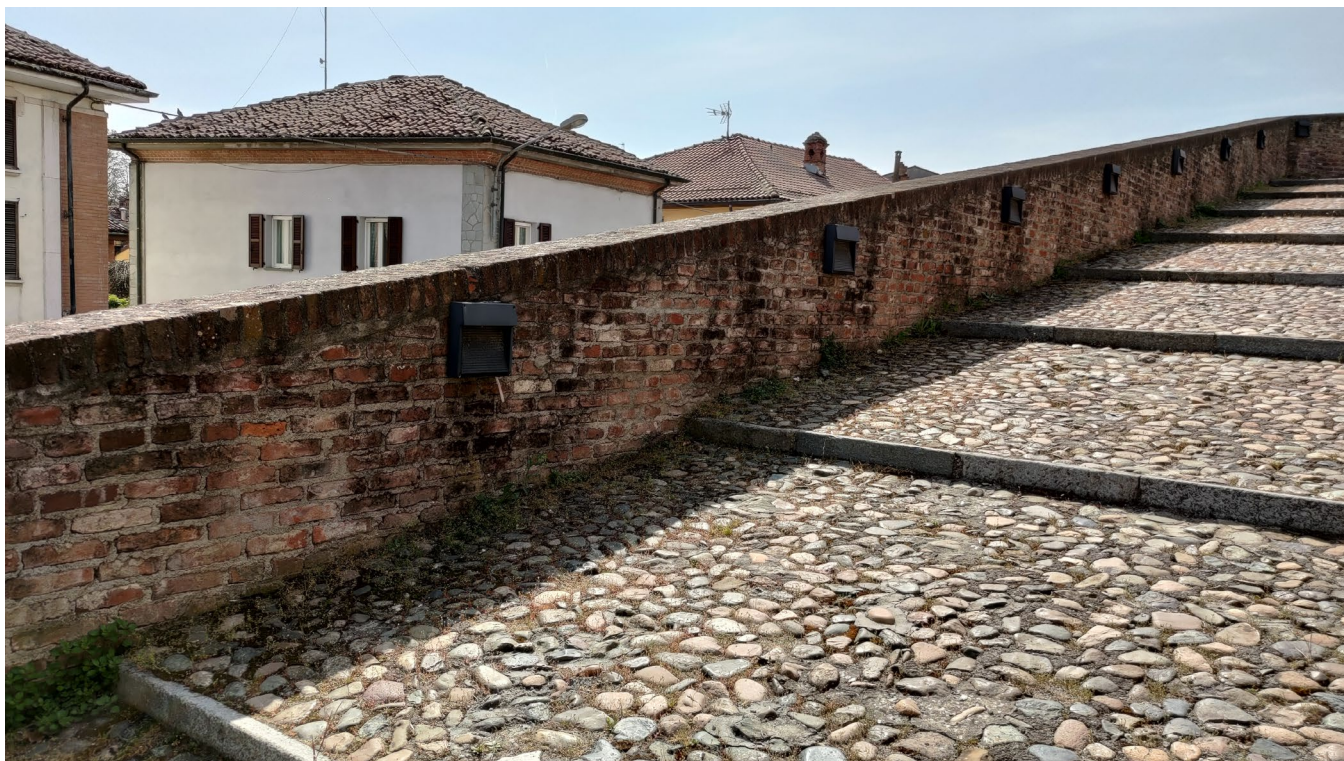
Il fenomeno della patina biologica è ancora più visibile nella parte interna della muratura su Via Battisti diffusamente interessata da croste nere e patina verdastra.

La crosta nera trova origine nell'inquinamento e nelle piogge acide.

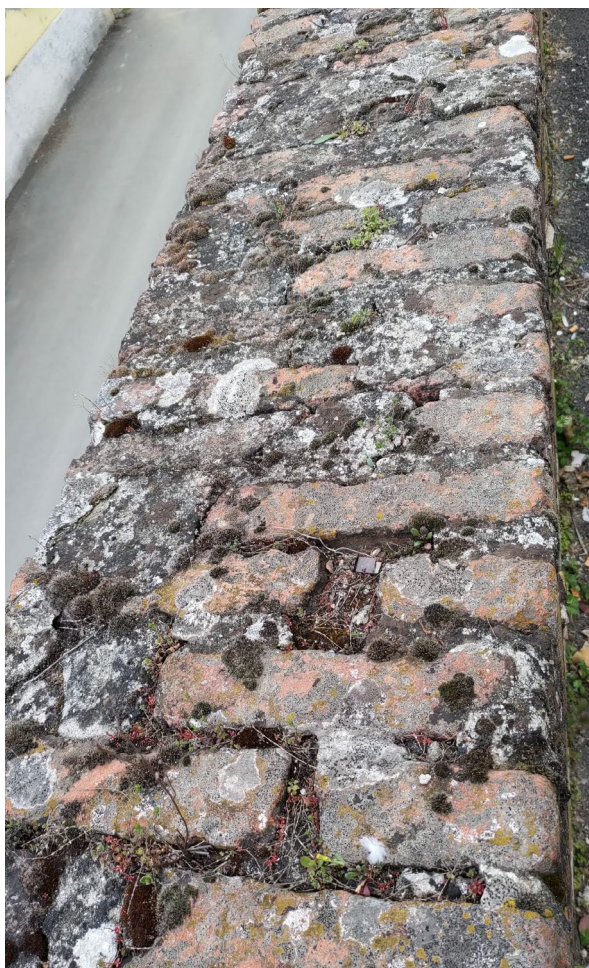
A ciò si aggiunga il grave degrado del corrimano in laterizi (vedi particolare a sinistra) quasi del tutto coperto da muschi e licheni a causa dell'esposizione e all'azione costante delle piogge.
