## COMUNE DI OVIGLIO - PROVINCIA DI ALESSANDRIA

### PROGETTO DEFINITIVO/ESECUTIVO DI RESTAURO CONSERVATIVO DELLA CORTINA MURARIA IN LATERIZI (DI PROPRIETÀ COMUNALE)

*Da Via Alessandro Volta a Via Cesare Battisti (lato esterno ed interno)*

#### 01. RELAZIONE STORICO-ARTISTICA

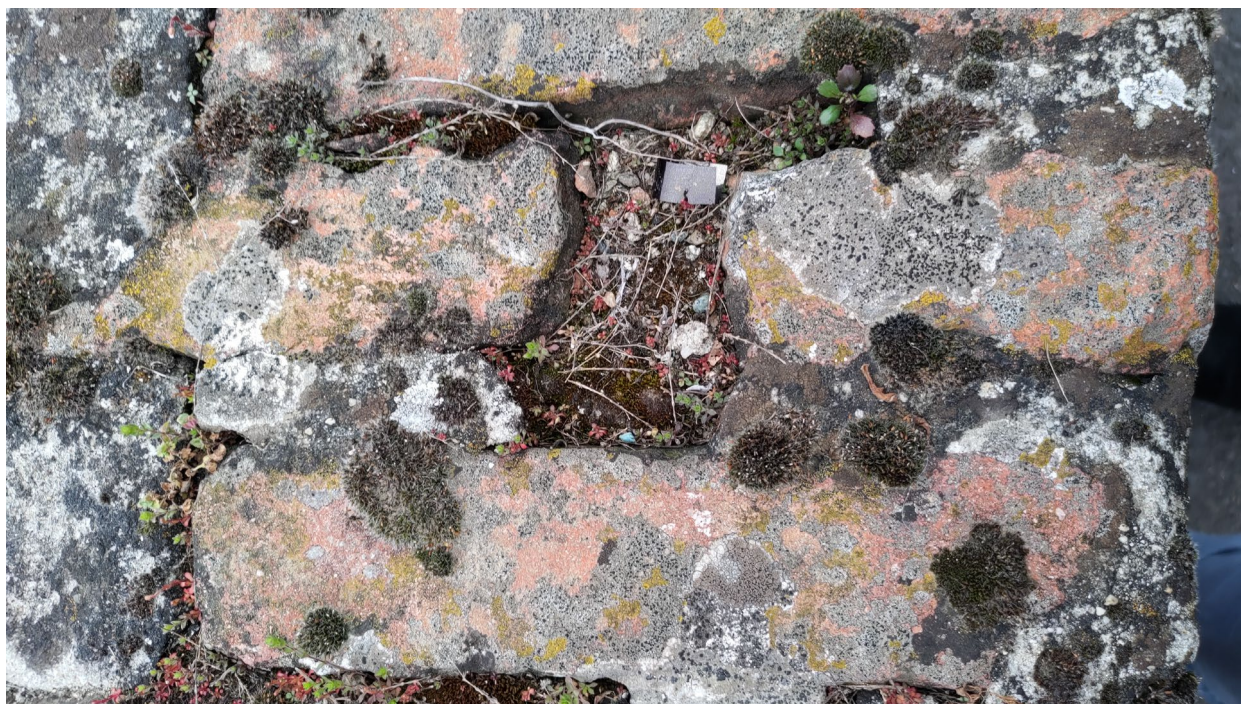
A ciò si aggiunga il grave degrado del corrimano in laterizi (vedi particolare a sinistra) quasi del tutto coperto da muschi e licheni a causa dell'esposizione e all'azione costante delle piogge.

La formazione dei licheni avviene in condizioni molto particolari poiché il fungo sopravvive solamente con determinati valori di umidità. I licheni si distinguono dai muschi per l'aspetto. Solitamente si presentano a placche rotonde e crostose, di colore chiaro variabile in base alle specie che li generano.

Nella maggior parte dei casi la presenza di patina biologica non è particolarmente dannosa di per sé, se non a volte dal punto di vista estetico. Al contrario, la diffusione di muschi e licheni può essere indice di presenza d'acqua e che in alcuni casi può portare danni notevoli alla struttura.
