# COMUNE DI OVIGLIO

recupero  
dell'area comunale in via xx settembre  
DEFINITIVO - ESECUTIVO

## ***RELAZIONE generale tecnico-descrittiva***

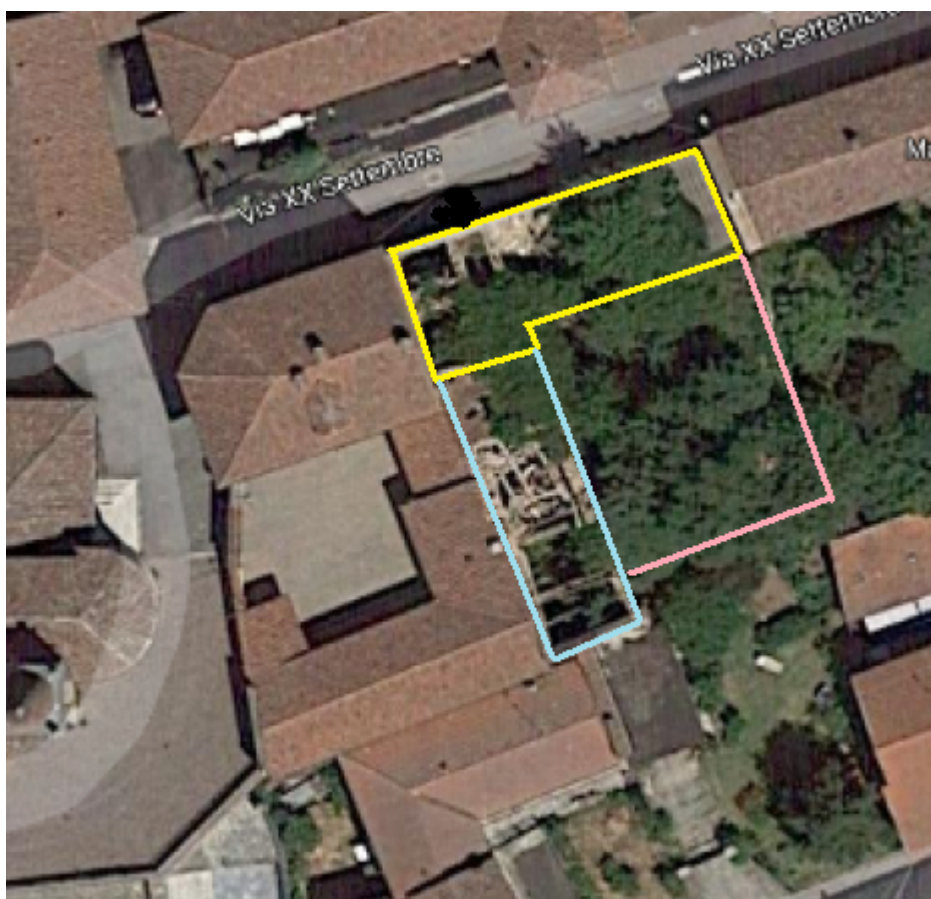
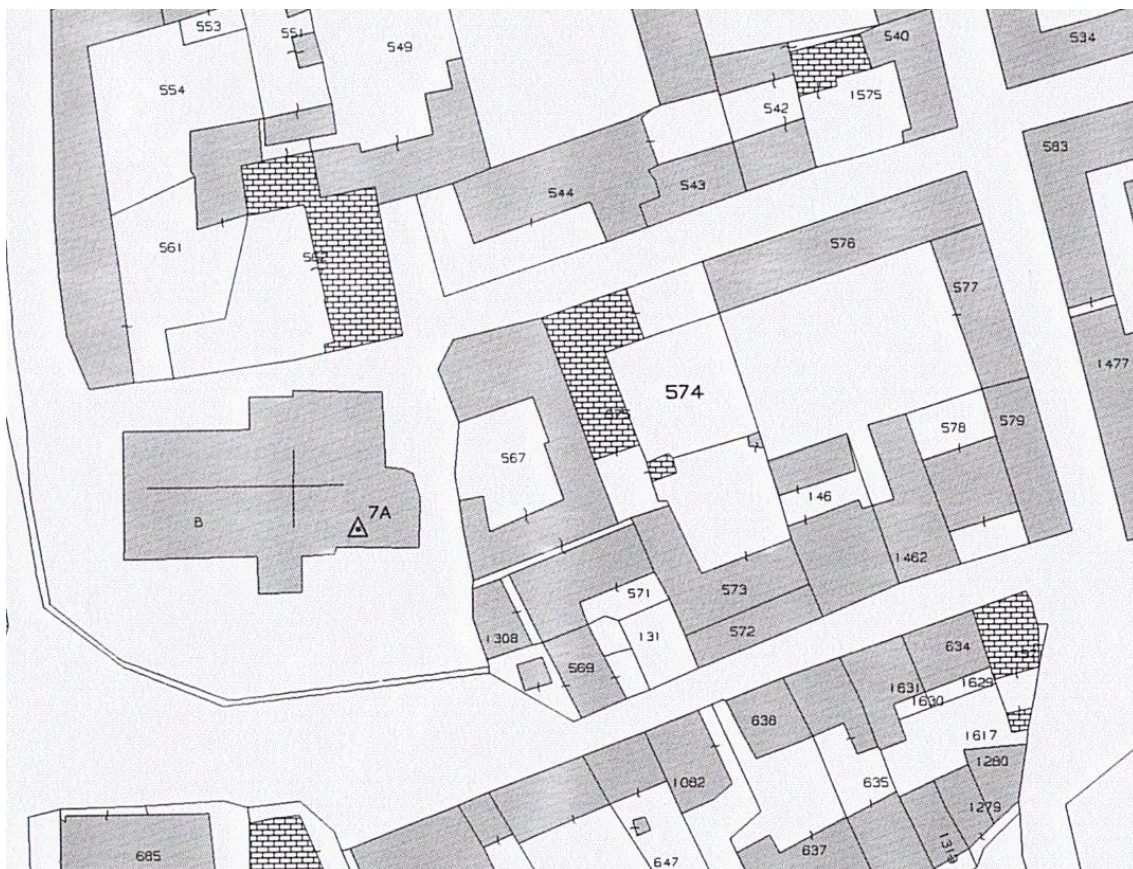
Trattasi di edificio edificato in epoca remota, ubicato nel centro storico del paese, avente pianta ad "L" e di pertinenza un'area scoperta anticamente adita a corte, chiusa e raggiungibile esclusivamente dall'interno del fabbricato, alle coerenze: nord via xx settembre, est mappale 576, ovest mappale 567 e sud mappale 573.

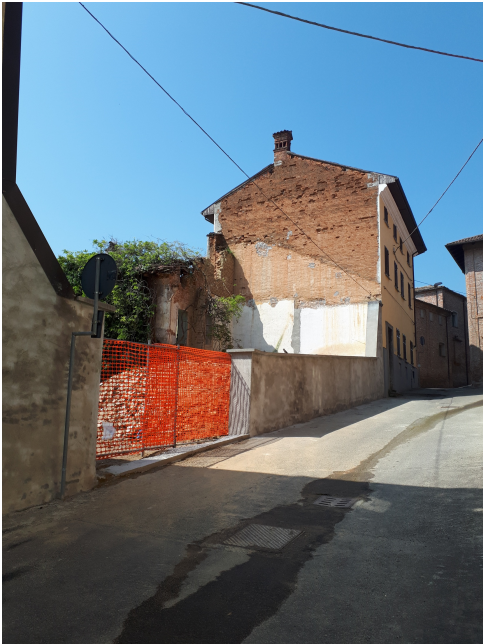
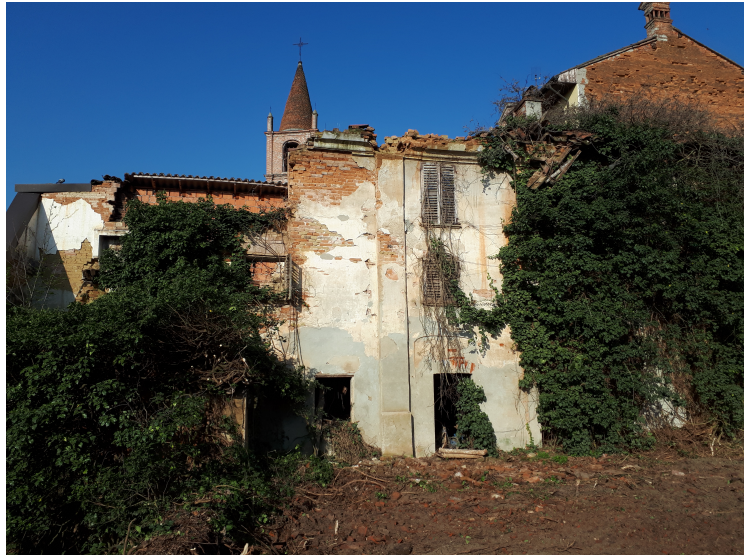
Dopo la realizzazione della prima fase di attività preliminare volta principalmente alla creazione di un accesso e parziale sgombero, attualmente l'area risulta accessibile tramite il nuovo ingresso. Come da previsione iniziale l'area cortilizia interna risulta pressochè pianeggiante e, con qualche aggiustamento, comodamente raggiungibile dalla posizione prescelta per l'ingresso. Resta ancora da smantellare la porzione di edificio dislocato nella zona ovest, composto da struttura in muratura portante, solai intermedi in laterizio o legno, copertura con orditura in legno e manto in coppi per il quale il processo di degrado in atto, causato essenzialmente dal lungo abbandono e dalla povertà costruttiva dell'intera struttura ha portato allo stato attuale, caratterizzato da: modesti residui di struttura di copertura in fase di crollo, murature portanti e tramezzature cadute, crollo dei solai intermedi, con conseguente presenza di macerie all'interno degli ambienti, notevole presenza di vegetazione infestante che ha colonizzato tutti gli spazi interni e l'area antistante. Le murature ancora esistenti presentano ampi tratti di giunti dilavati con intonaci in molte zone completamente caduti o in fase di distacco e che quindi non possono

garantire una protezione adeguata delle superfici murarie, soprattutto nelle zone realizzate con mattoni crudi.

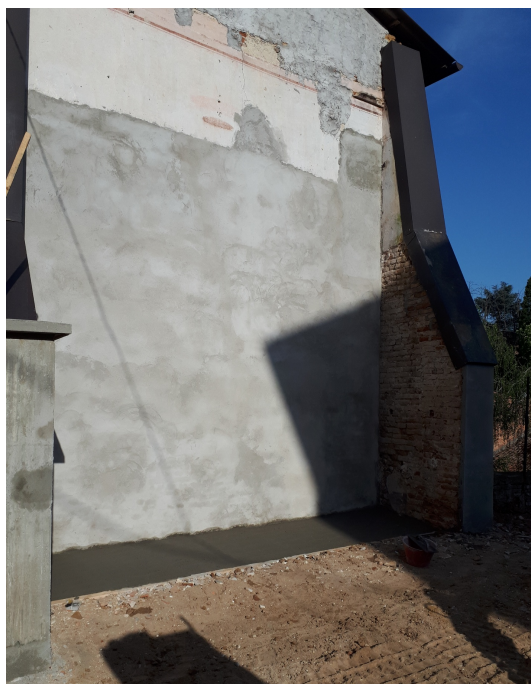
Per salvaguardare il muro di confine con il fabbricato identificato catastalmente con il mappale 567, era stata realizzata una copertura provvisoria del timpano mediante lastre ondulate.

*Previo accordo con la proprietà confinante*, si procederà all'abbassamento della muratura e all'allineamento della copertura a quella del fabbricato esistente. Inoltre si dovrà provvedere a realizzare l'impermeabilizzazione della porzione alla base della muratura stessa.

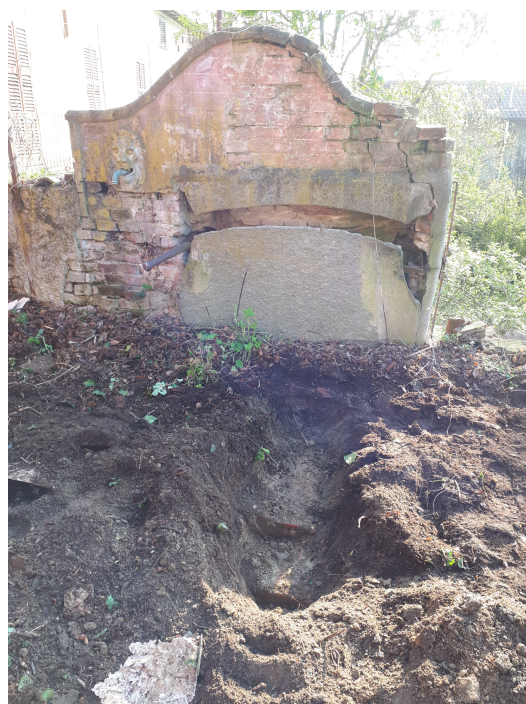
Dovrà essere realizzato un muro divisorio e protezione con l'area di corte dell'immobile identificato con il mappale 576, sempre in mattoni pieni a vista, ponendo particolare attenzione al recupero dell'antico pozzo con utilizzo dello stesso per creazione di fontanella.
