COMUNE DI OVIGLIO (AL), CORTINA MURARIA IN LATERIZI DI PROPRIETÀ' COMUNALE SU VIA A. VOLTA E VIA C. BATTISTI RESTITUZIONE GRAFICA MEDIANTE ORTOFOTO DELLA MURATURA ESTERNA CON DESCRIZIONE DEGLI INTERVENTI DI RESTAURO

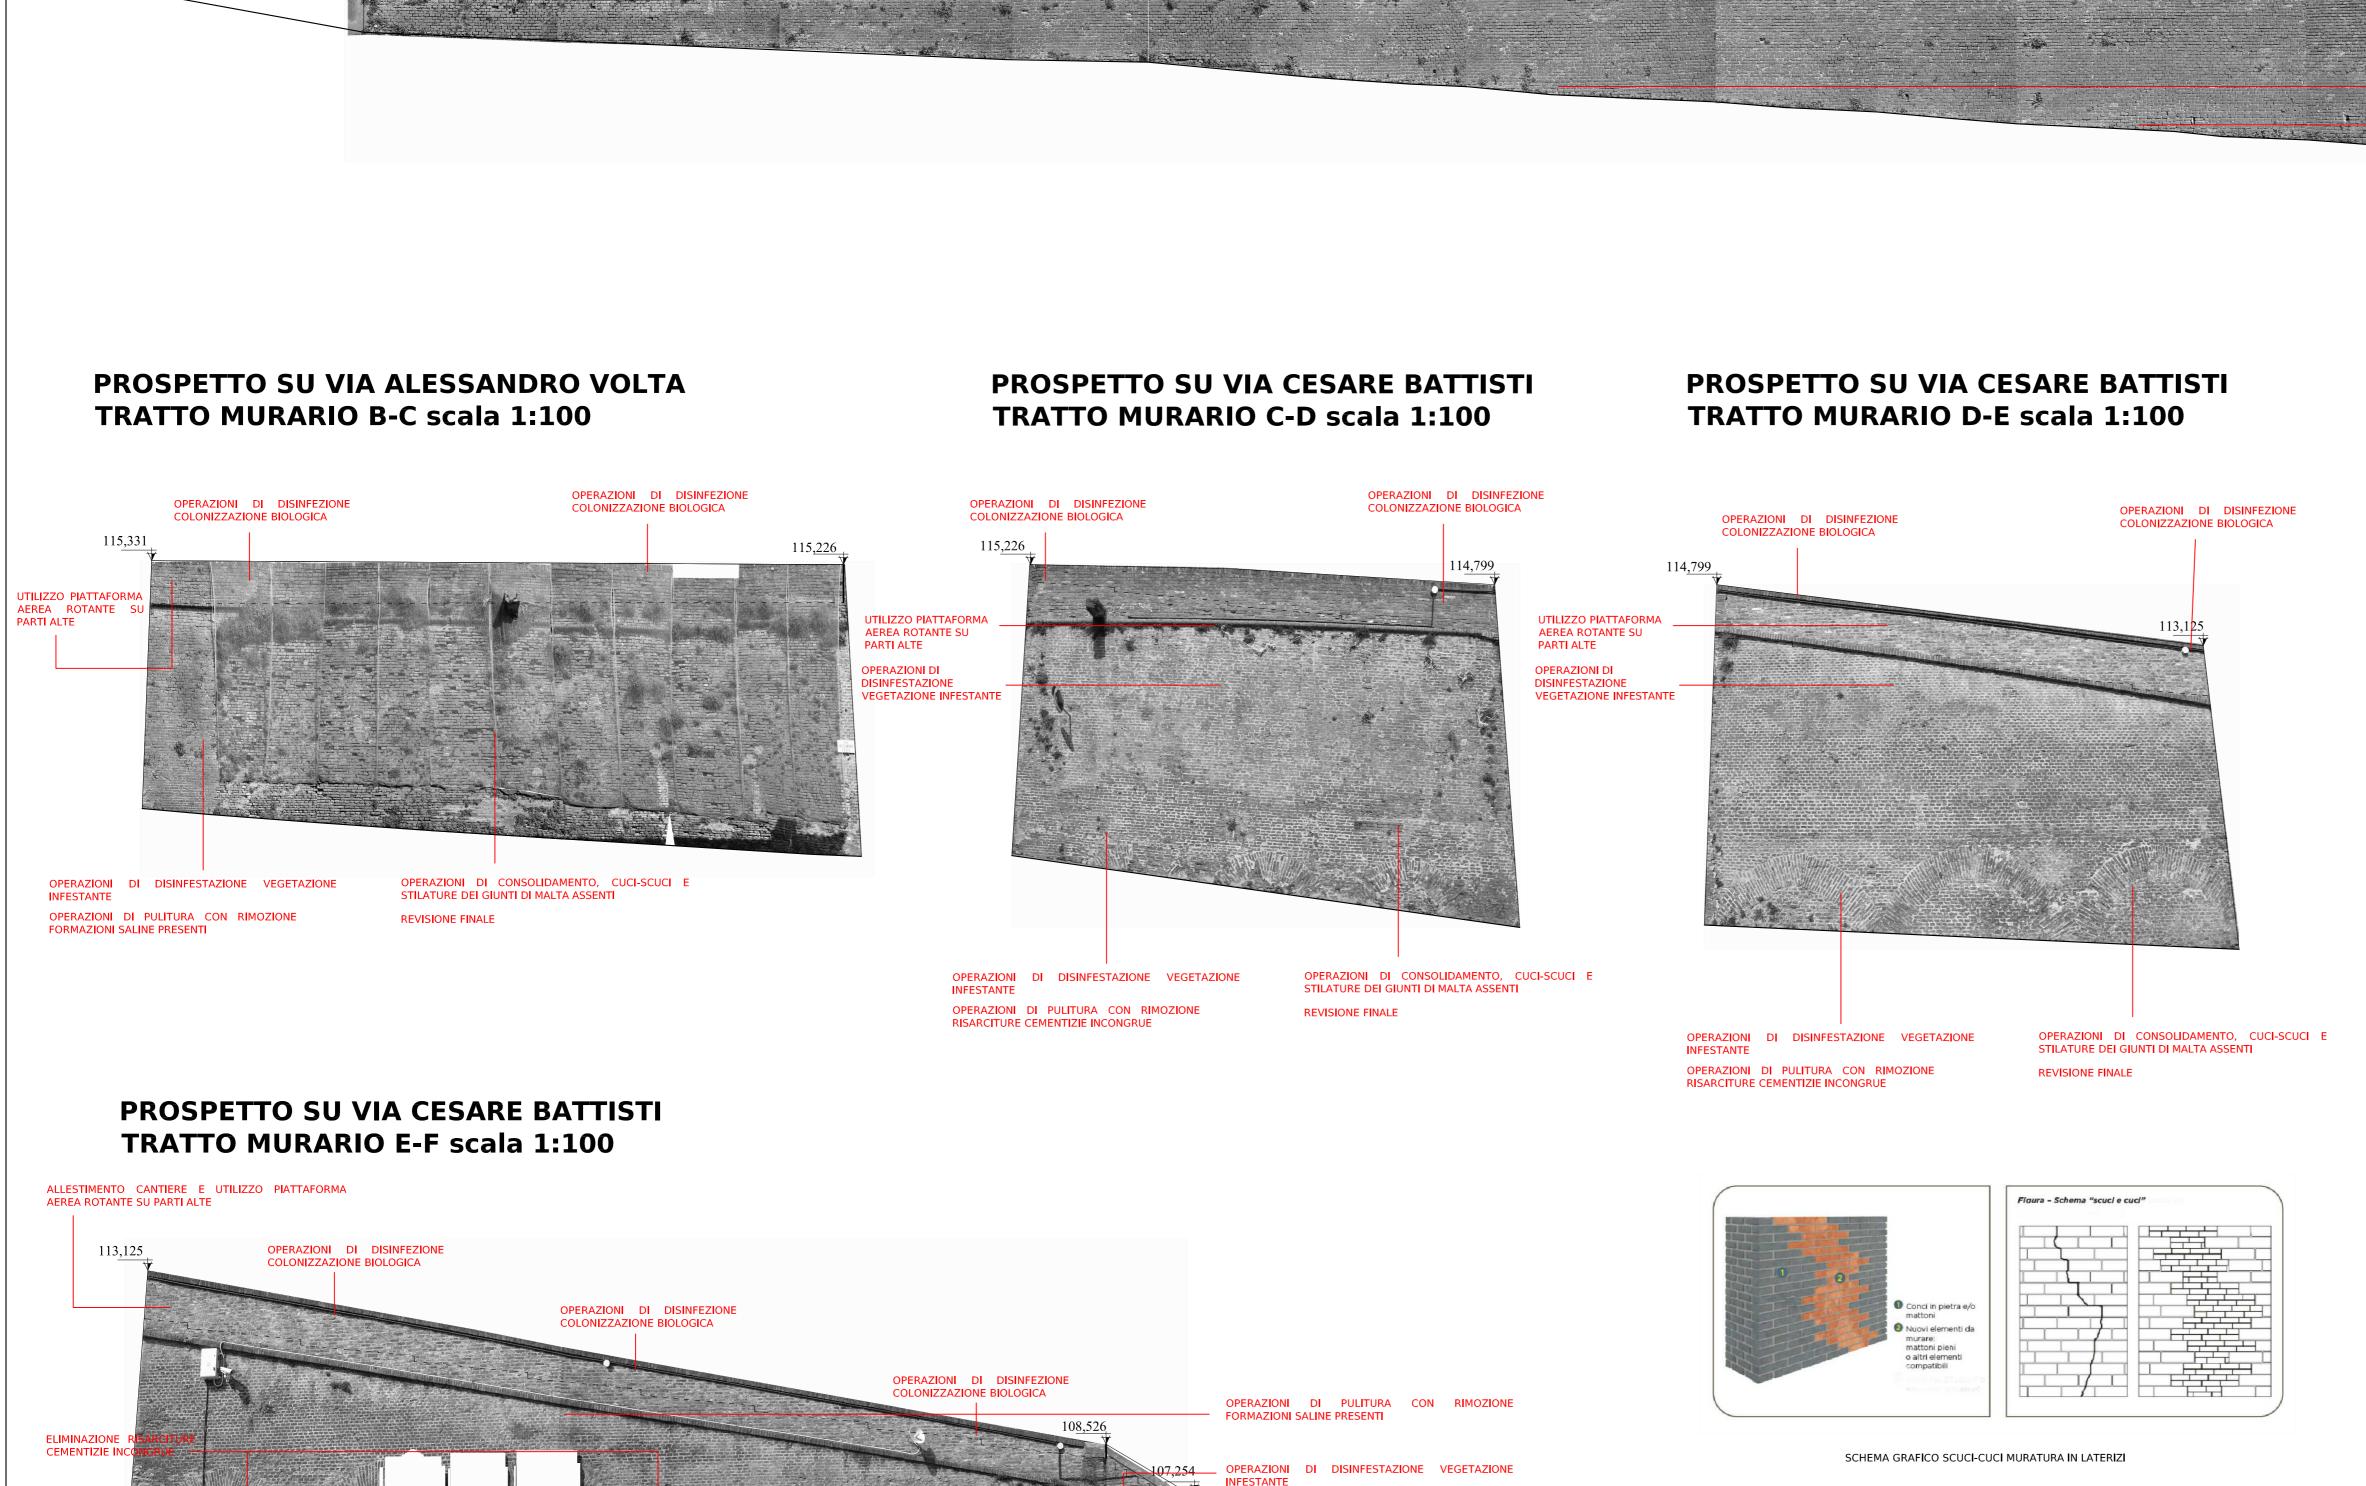
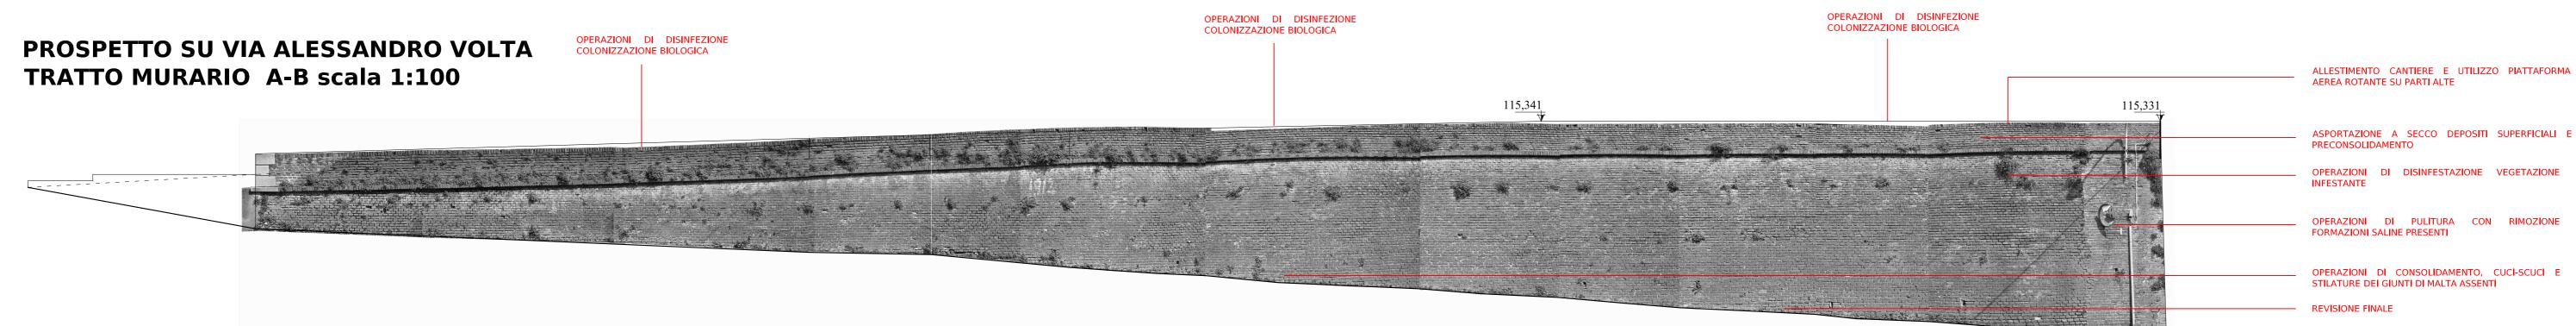
ASPORTAZIONE A SECCO DEPOSITI SUPERFICIALI E

INTERVENTI DI PRECONSOLIDAMENTO E

PORZIONE DI MURATURA RISARCITA IN MANIERA LOCALIZZATA
CON TECNICA SCUCI-CUCI

ASPORTAZIONE A SECCO DEI DEPOSITI SUPERFICIALI

APPLICAZIONE A PENNELLO DI PRODOTTO BIOCIDA

ASPORTAZIONE A SPRUZZO DI PRODOTTO BIOCIDA

CONSOLIDAMENTO CON INIEZIONI DI MISCELE LEGANTI
